# Dossier Technique Immobilier

Numéro de dossier : 24/IMO/0161\_p02-Lycée Viviani-Maison  
Date du repérage : T6  
07/10/2024

Adresse : ..... **69 rue de Remiremont**

Commune : ..... **88000 EPINAL**

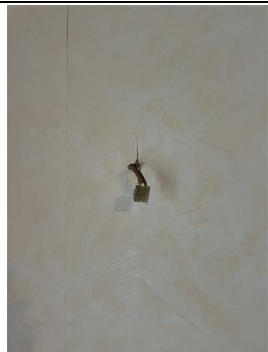
| N° Article (1) | Libellé et localisation (*) des anomalies | N° Article (2) | Libellé des mesures compensatoires (3) correctement mises en œuvre | Photos |
|---|---|---|---|---|
| B7.3 d | L'installation électrique comporte au moins une connexion avec une partie active nue sous tension accessible.<br>Remarques : Présence de connexion de matériel électrique présentant des parties actives nues sous tension ; Faire intervenir un électricien qualifié afin de remplacer les matériels présentant des parties actives nues sous tension | | | |

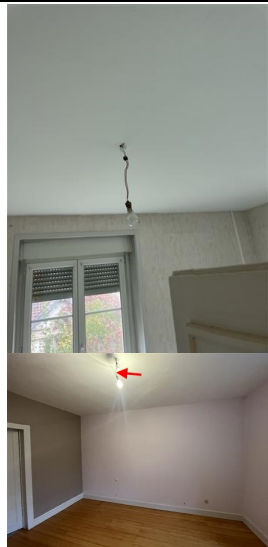
| N° Article (1) | Libellé et localisation (*) des anomalies | N° Article (2) | Libellé des mesures compensatoires (3) correctement mises en œuvre | Photos |
|---|---|---|---|---|
| B7.3 e | L'installation électrique comporte au moins un dispositif de protection avec une partie active nue sous tension accessible.<br>Remarques : Présence de dispositif de protection de matériel électrique présentant des parties actives nues sous tension ; Faire intervenir un électricien qualifié afin de remplacer les matériels présentant des parties actives nues sous tension (Chambre 1, Chambre 2, Dégagement 3, Chambre 3, Salle d'eau) | | | |

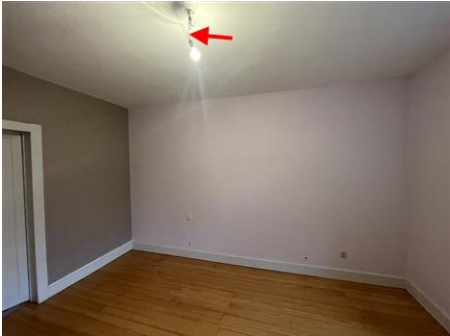
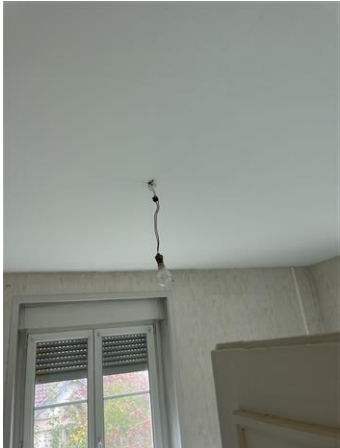
| | <p>Photo PhEle001<br/>Libellé de l'anomalie : B7.3 e L'installation électrique comporte au moins un dispositif de protection avec une partie active nue sous tension accessible.<br/>Remarques : Présence de dispositif de protection de matériel électrique présentant des parties actives nues sous tension ; Faire intervenir un électricien qualifié afin de remplacer les matériels présentant des parties actives nues sous tension (Chambre 1, Chambre 2, Dégagement 3, Chambre 3, Salle d'eau)</p> |

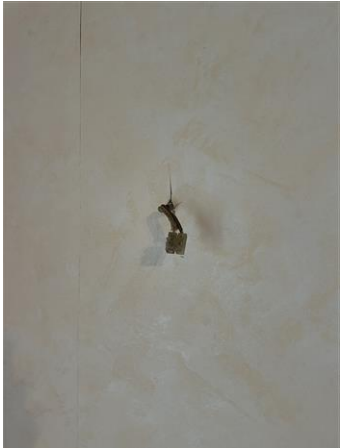
| | <p>Photo PhEle002<br/>Libellé de l'anomalie : B7.3 d L'installation électrique comporte au moins une connexion avec une partie active nue sous tension accessible.<br/>Remarques : Présence de connexion de matériel électrique présentant des parties actives nues sous tension ; Faire intervenir un électricien qualifié afin de remplacer les matériels présentant des parties actives nues sous tension</p> |

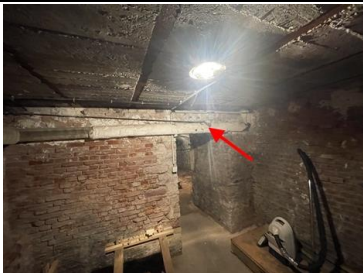
| Localisation | Identifiant + Description | Photo |
|---|---|---|
| Cave 1 | <u>Identifiant:</u> M004-P004<br><u>Description:</u> Calorifugeage<br><u>Liste selon annexe.13-9 du CSP:</u> A | |

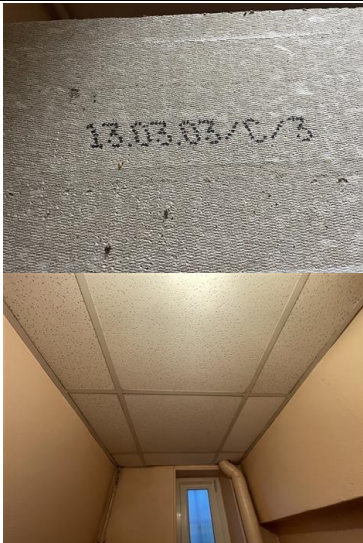
| Localisation | Identifiant + Description | Photo |
|---|---|---|
| Wc | <u>Identifiant:</u> M006<br><u>Description:</u> Panneaux et plaques<br><u>Liste selon annexe.13-9 du CSP:</u> A<br><u>Justificatif:</u> Sur justificatif daté | |

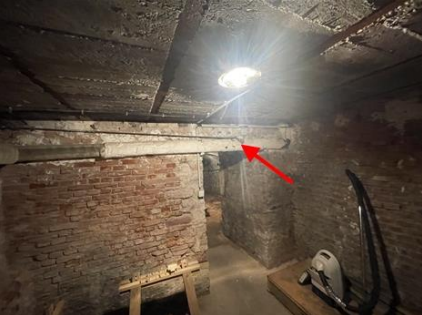
| | <p>Photo n° PhA001<br/>Localisation : Cave 1<br/>Ouvrage : 8 - Équipements divers et accessoires - Chaudières (mixtes, collectives), chauffe bains, radiateurs gaz modulables, Poêles à bois à fuel, à charbon, Groupes électrogènes<br/>Partie d'ouvrage : Calorifugeage<br/>Description : Calorifugeage</p> |

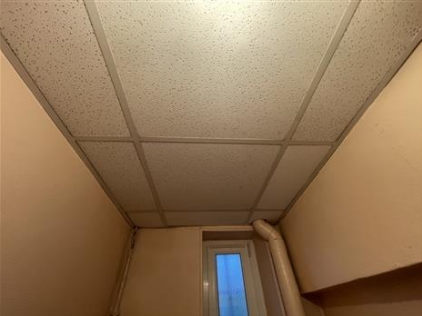
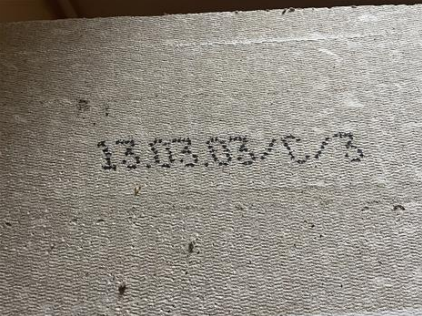
| | <p>Photo n° PhA002<br/>Localisation : Wc<br/>Ouvrage : 4 - Plafonds et faux plafonds - Faux plafonds<br/>Partie d'ouvrage : Panneaux et plaques<br/>Description : Panneaux et plaques</p> |
