Dossier N° TH2407-017

Dossier de Diagnostic Technique

**12, rue de Villars
57100 THIONVILLE**

29/07/2024

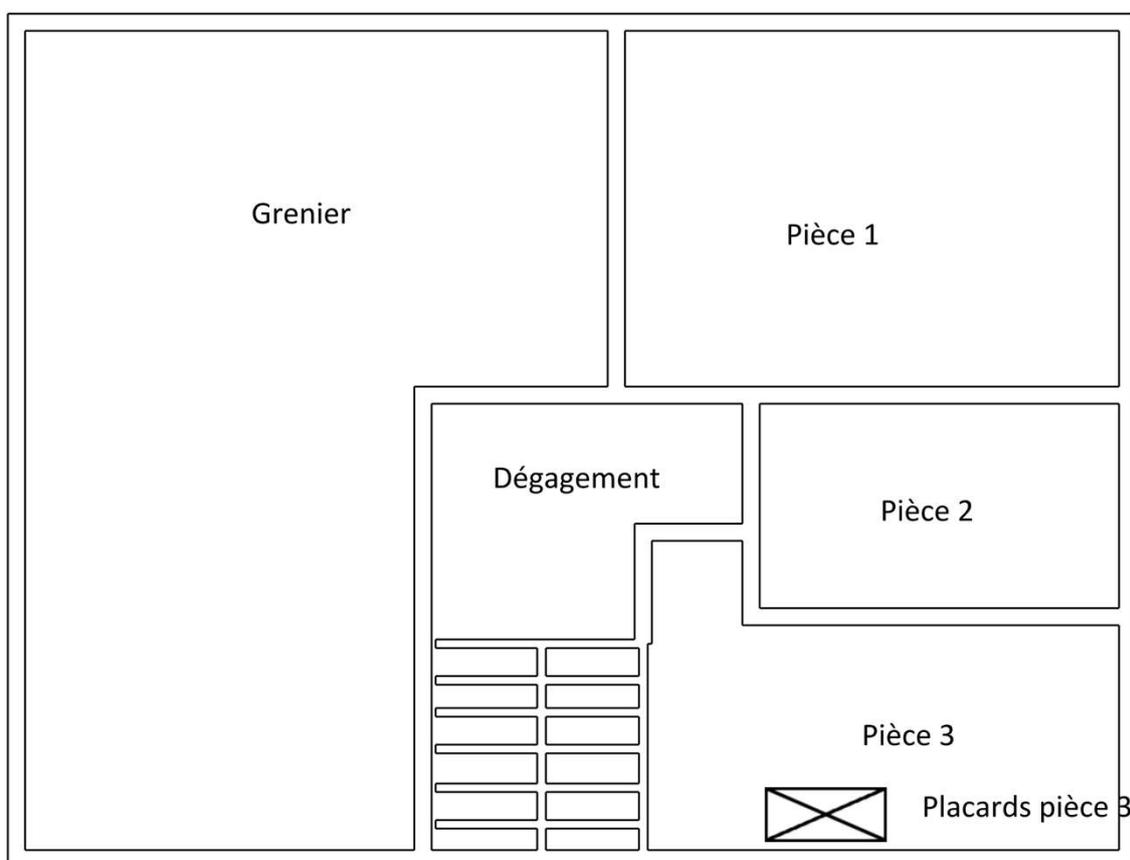
Escalier accès combles

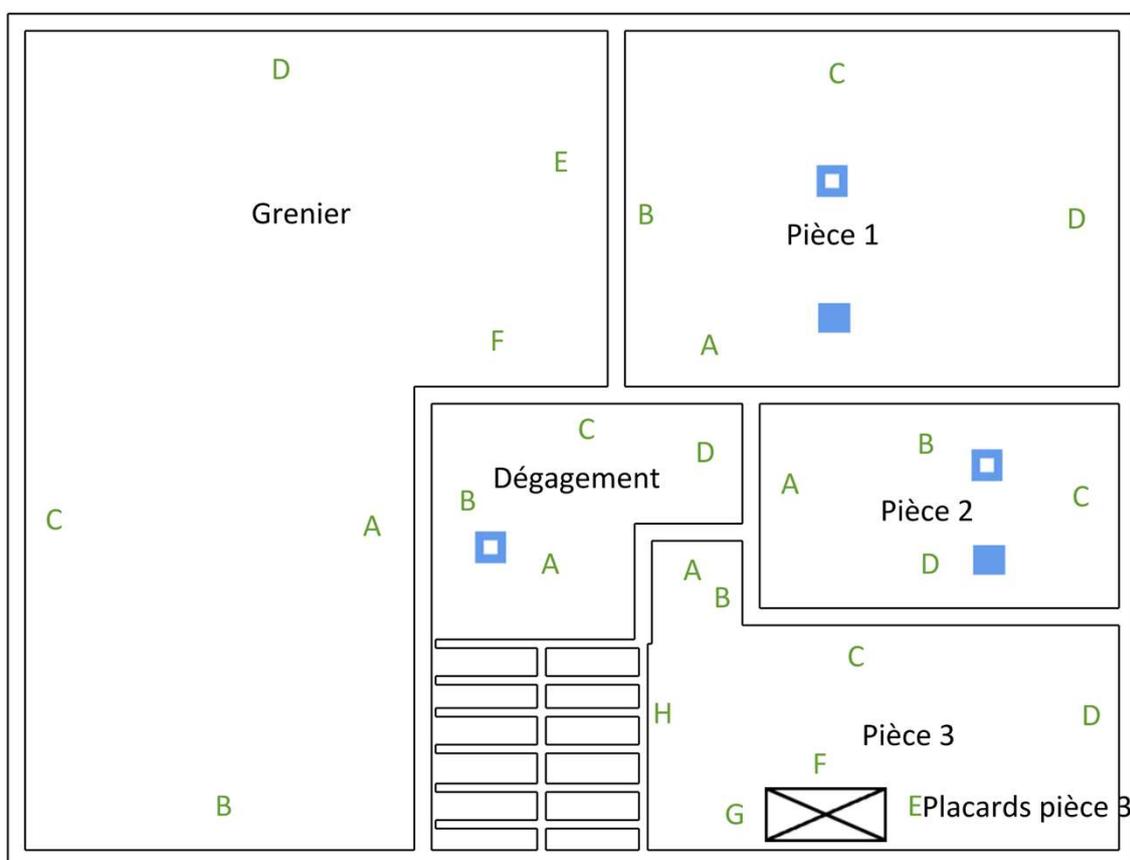
PLANCHE DE REPERAGE USUEL			<i>Adresse de l'immeuble:</i> 12, rue de Villars 57100 THIONVILLE	
<i>N° dossier:</i> TH2407-017				
<i>N° planche:</i> 4/4		<i>Version:</i> 1	<i>Type:</i> Croquis	
<i>Origine du plan:</i> Cabinet de diagnostic			<i>Bâtiment – Niveau:</i> Maison - Combles et greniers

Escalier accès combles

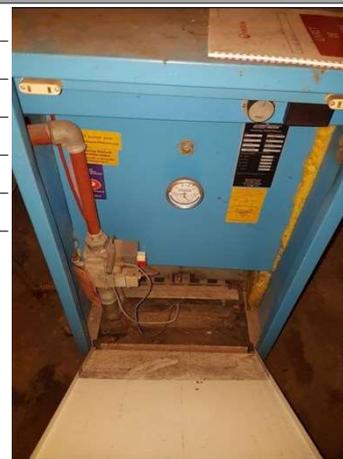
APPAREIL À GAZ N°1	
Genre	Chaudière chauffage
Marque & Modèle	HYDROTHERM Non visible
Type ⁽¹⁾	<input type="checkbox"/> Non raccordé <input checked="" type="checkbox"/> Raccordé <input type="checkbox"/> Étanche
Puissance	Non vérifiable
Localisation	Sous - sol Chaufferie
Observations	Anomalie : <input type="checkbox"/> Oui <input checked="" type="checkbox"/> Non
	Taux de CO mesuré : Non vérifiable Débit réel : Non vérifiable
	<input checked="" type="checkbox"/> Impossible de vérifier le fonctionnement de l'appareil : - installation non alimentée en gaz.

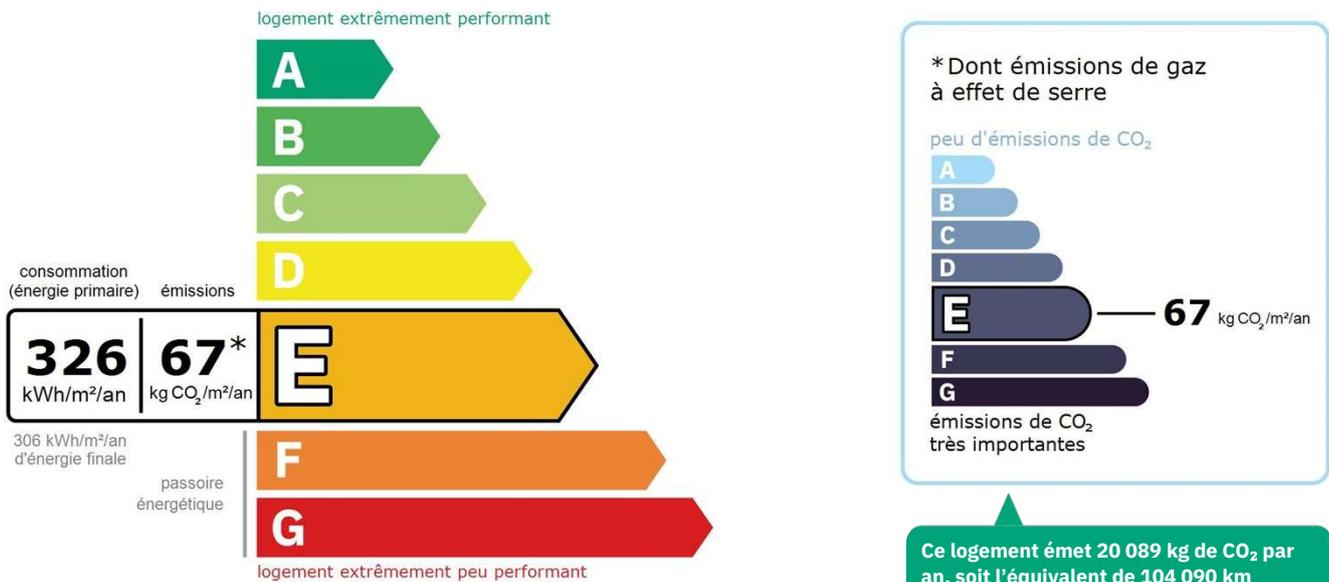
Performance énergétique et climatique

Le niveau de consommation énergétique dépend de l'isolation du logement et de la performance des équipements.
Pour l'améliorer, voir pages 4 à 6

Ce logement émet 20 089 kg de CO₂ par an, soit l'équivalent de 104 090 km parcourus en voiture.
