# Dossier Technique Immobilier

Numéro de dossier : 24/IMO/0161\_p01 Lycée Vuillaume  
Date du repérage : 04/10/2024

# Constat de risque d'exposition au plomb CREP

# Etat de l'Installation Intérieure de Gaz

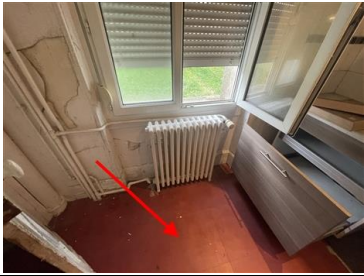
| Localisation | Identifiant + Description | Photo |
|---|---|---|
| Wc; Cuisine | Identifiant: M001-P001<br>Description: Dalle de sol<br>Liste selon annexe.13-9 du CSP: B | |

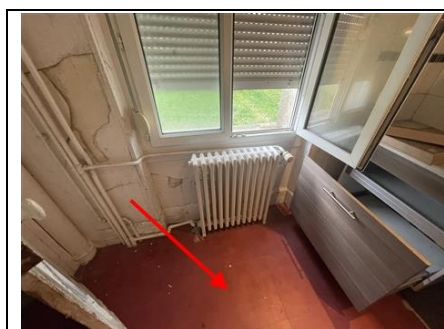
Photo n° PhA001  
Localisation : Wc; Cuisine  
Ouvrage : 5 - Planchers et planchers techniques - Revêtements de sols  
Partie d'ouvrage : Dalle de sol  
Description : Dalle de sol

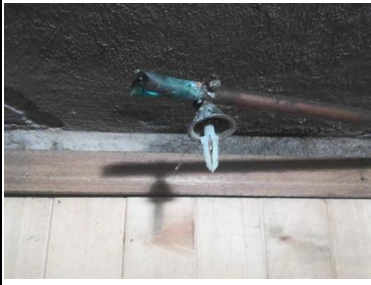
| Points de contrôle <sup>(3)</sup><br>(selon la norme) | Anomalies observées<br>(A1 <sup>(4)</sup> , A2 <sup>(5)</sup> ,<br>DGI <sup>(6)</sup> , 32c <sup>(7)</sup> ) | Libellé des anomalies et recommandations | Photos |
|---|---|---|---|
| C.7 - 8b<br>Organe de Coupure d'Appareil<br>(OCA) | A2 | L'extrémité de l'organe de coupure d'appareil ou de la tuyauterie en attente n'est pas obturée. (Chaudière SAUNIER DUVAL THEMA F 25 E-B)<br><br>Remarques : (Cave)<br>L'extrémité du robinet en attente n'est pas obturée ; Poser ou faire poser un bouchon par un installateur gaz qualifié sur l'extrémité du robinet<br>Risque(s) constaté(s) : Dégagement de gaz et donc un risque d'explosion | |

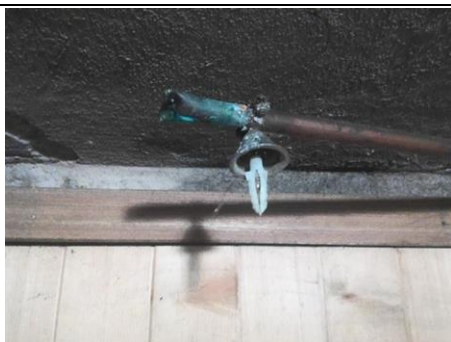
Photo n° PhGaz001

8b : l'extrémité de l'organe de coupure d'appareil ou de la tuyauterie en attente n'est pas obturée. (Cave)

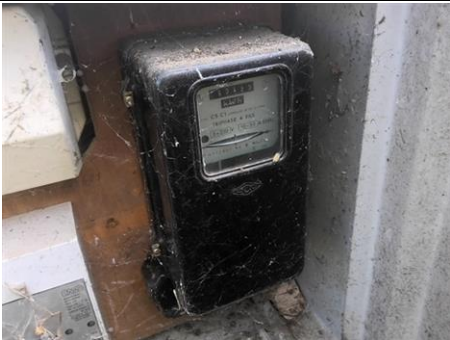
| | <p>Photo PhEle001<br/>Libellé de l'anomalie : B1.3 g Le dispositif assurant la coupure d'urgence est placé à plus de 1,80 m du sol fini et n'est pas accessible au moyen de marches ou d'une estrade.</p> |

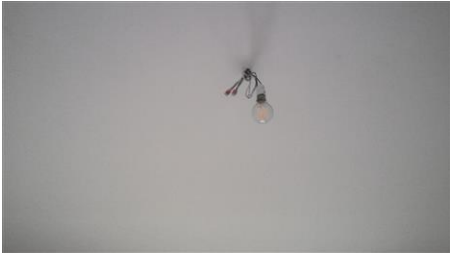
| | <p>Photo PhEle002<br/>Libellé de l'anomalie : B7.3 e L'installation électrique comporte au moins un dispositif de protection avec une partie active nue sous tension accessible.<br/>Remarques : Présence de dispositif de protection de matériel électrique présentant des parties actives nues sous tension ; Faire intervenir un électricien qualifié afin de remplacer les matériels présentant des parties actives nues sous tension (Entrée, Dégageement 1, Salon, Chambre 1, Dégageement 2, Salle de bain, Salle d'eau, Chambre 2, Chambre 3, Chambre 4, Dégageement 3, Chambre 5)</p> |

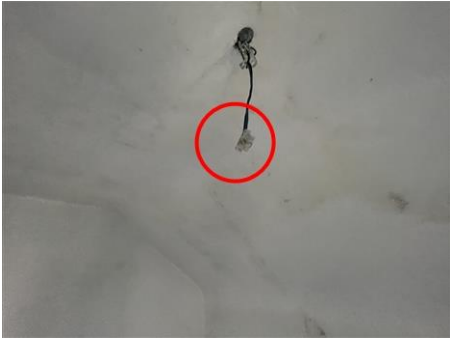
| | <p>Photo PhEle003<br/>Libellé de l'anomalie : B7.3 d L'installation électrique comporte au moins une connexion avec une partie active nue sous tension accessible.<br/>Remarques : (Salle à manger, Chambre 5)<br/>Présence de connexion de matériel électrique présentant des parties actives nues sous tension ; Faire intervenir un électricien qualifié afin de remplacer les matériels présentant des parties actives nues sous tension</p> |

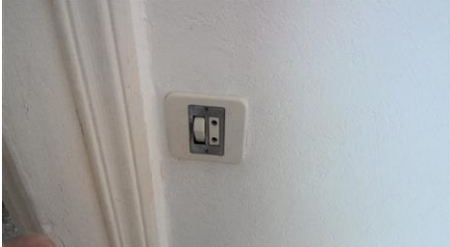
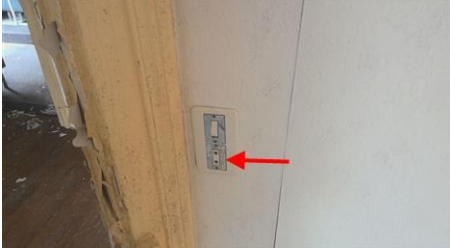
| | <p>Photo PhEle004<br/>Libellé du point de contrôle : B3.3.6 a1 Au moins un socle de prise de courant ne comporte pas de broche de terre.<br/>Remarques : Présence de circuits électriques non équipés de conducteurs de protection ; Faire intervenir un électricien qualifié afin d'installer des conducteurs de protection sur les circuits qui n'en sont pas équipés</p> |

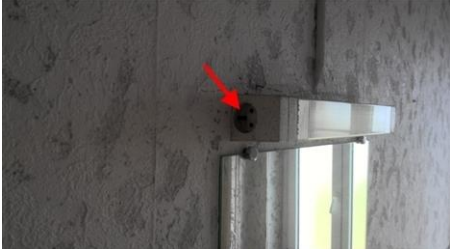
| | <p>Photo PhEle005<br/>Libellé du point de contrôle : B3.3.6 a2 Au moins un socle de prise de courant comporte une broche de terre non reliée à la terre.<br/>Remarques : Présence de circuits électriques non équipés de conducteurs de protection ; Faire intervenir un électricien qualifié afin d'installer des conducteurs de protection sur les circuits qui n'en sont pas équipés</p> |

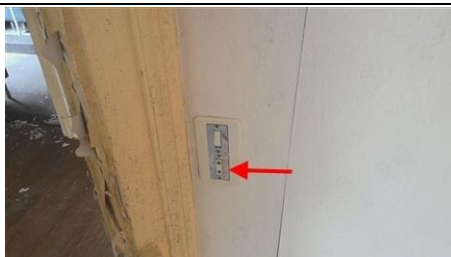
Photo PhEle006

Libellé de l'information complémentaire : B11 b2 Au moins un socle de prise de courant n'est pas de type à obturateur
