# Dossier Technique Immobilier

Numéro de dossier : 24/IMO/0161\_p03-Lycée Viviani-Maison  
Date du repérage : T3  
07/10/2024

# Résumé de l'expertise n° 24/IMO/0161\_p03-Lycée Viviani-Maison T3

# Constat de risque d'exposition au plomb CREP

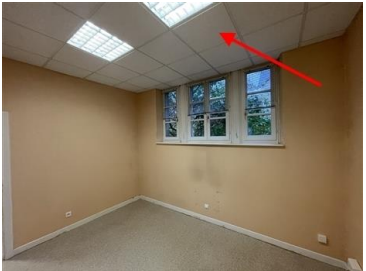
| Localisation | Identifiant + Description | Photo |
|---|---|---|
| Cuisine; Salle d'eau; Salon; Entrée; Chambre 1; Chambre 2 | Identifiant: M007-P007<br>Description: Panneaux et plaques<br>Liste selon annexe.13-9 du CSP: A | |

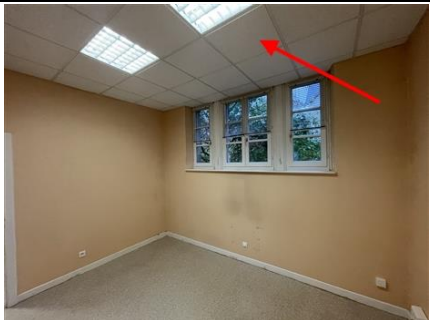
| | <p>Photo n° PhA001<br/>Localisation : Cuisine<br/>Ouvrage : 4 - Plafonds et faux plafonds - Faux plafonds<br/>Partie d'ouvrage : Panneaux et plaques<br/>Description : Panneaux et plaques</p> |

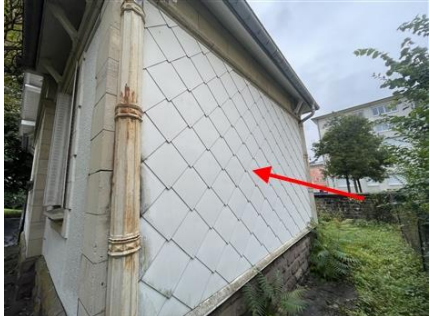
| Localisation | Identifiant + Description | Conclusion (justification) | Etat de conservation** et préconisations* | Photo |
|---|---|---|---|---|
| Parties extérieures | Identifiant: M008<br>Description: Plaques<br>Liste selon annexe.13-9 du CSP: B | Présence d'amiante (Sur connaissance de l'opérateur) | Matériau non dégradé<br><br><b>Résultat</b> EP**<br><br><b>Préconisation :</b> Il est recommandé de réaliser une évaluation périodique. | |

| | <p>Photo n° PhA002<br/>Localisation : Parties extérieures<br/>Ouvrage : 2 - Parois verticales extérieures et Façades - Façades légères, murs rideaux, bardages, panneaux sandwich<br/>Partie d'ouvrage : Plaques<br/>Description : Plaques</p> |
