ELECTRICITÉ

REGION GRAND EST

LGR CHARLEMAGNE

17 AVENUE CLEMENCEAU

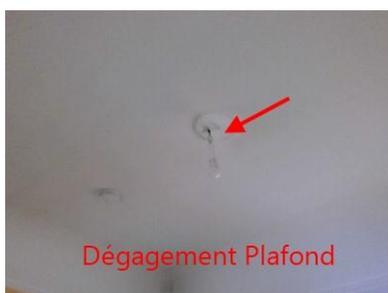
Photo PhEle001

Libellé de l'anomalie : B8.3 e Au moins un conducteur isolé n'est pas placé sur toute sa longueur dans un conduit, une goulotte ou une plinthe ou une huisserie, en matière isolante ou métallique, jusqu'à sa pénétration dans le matériel électrique qu'il alimente.  
Remarques : Présence de conducteurs électriques non protégés mécaniquement ; Faire intervenir un électricien qualifié afin d'installer des protections mécanique sur les conducteurs non protégés (Rez de chaussée - Entrée Plafond, Rez de chaussée - Cuisine Plafond, Rez de chaussée - Dégagement Plafond, Rez de chaussée - Salon Plafond, Rez de chaussée - Séjour Plafond, Rez de chaussée - Salle à manger Plafond, Rez de chaussée - Couloir Plafond, Rez de chaussée - Buanderie mur D, Rez de chaussée - Cellier Plafond, Rez de chaussée - WC mur D, 1er étage - Palier 1 Plafond, 1er étage - Chambre 3 Plafond, 1er étage - Chambre 4 Plafond, 1er étage - Chambre 5 Plafond, 2ème étage - Palier 2 Plafond, 2ème étage - Grenier 1 Plafond, 2ème étage - Grenier 2 Plafond, 2ème étage - Grenier 3 Plafond)
